Explosie door metaalbroei in aluminiumafval

Fluitende containers in de haven

Het meeste lichtmetaalafval - bijvoorbeeld aluminium - is voor vervoer niet als gevaarlijke stof ingedeeld, maar kan in bepaalde gevallen wel explosies in containers veroorzaken. In het bijzonder als de stof in contact komt met water. Af en toe worden zulke 'explosieve' containers aangetroffen in de Rotterdamse haven. Daar deed zich een aantal jaren geleden een incident voor met containers gevuld met 'aluminiumdross' (dat wel is ingedeeld als vervoersklasse 4.3). Wat is er met dit soort transporten aan de hand?

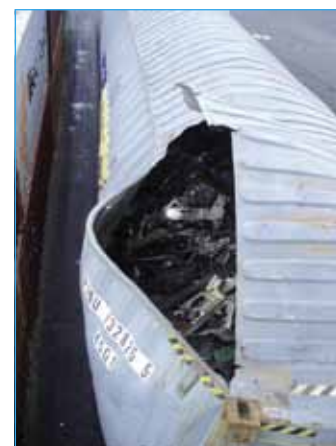
Foto 1: Container met lichtmetaalafval na een explosie (bron: Group Photo UK)

Wat echter met regelmaat van de klok gebeurt, is dat zich in containers met lichtmetaalafval (zoals aluminium, magnesium en legeringen hiervan) spontaan een explosie voordoet (zie foto 1). Vaak gebeurt dit tijdens het transport van het materiaal naar de eindverwerker. In veel gevallen loopt het goed af en blijft het bij een plofje met een bolstaande container als eindresultaat, maar soms scheurt een container ook open. Nader onderzoek wijst meestal in de richting van het ontstaan van brandbare gassen in de container, met name waterstofgas (zie kader 'Waterstof').

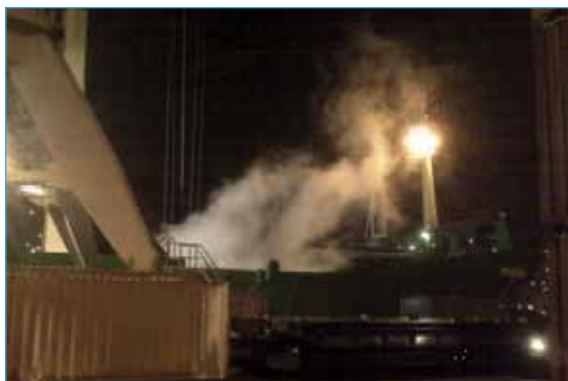
Foto 2: Dampwolken uit het schip door reagerende lading (bron: DCMR)

Een bijzonder incident met deze stof vond enige jaren geleden plaats in de haven van Rotterdam. Door een scheur in de ballastleiding in het ruim van een zeeschip kwam water in een van de ruimen. Onder in het ruim stonden vier containers met aluminiumdross. Na korte tijd kwam er wat damp uit het ruim (foto 2) en werden de hulpverlenende diensten gealarmeerd. Na een eerste verkenning en metingen werd besloten de containers zo snel mogelijk uit het schip te halen. Er werd 10-15 procent LEL en 20 ppm CO (koolmonoxide) gemeten op de boeg van het schip. Nadat de eerste container was

gelost en op een lekbak op de kade was gezet, werd duidelijk dat de reactiesnelheid van zowel de containers in het schip als de container op de kade exponentieel aan het toenemen was. Zo erg zelfs dat er bijna geen zicht meer was in het ruim om nog meer containers te pakken te krijgen. Eigenlijk restte nog maar één (weloverwogen) oplossing: het betrokken ruim verder onder water zetten, zodat de reagerende containers onder het waterniveau zouden verdwijnen. De hoeveelheid water zou een zodanig koelend effect moeten hebben dat de reactiesnelheid zich tot een minimum zou beperken.

Andere opties zoals de containers onderdompelen in water waren praktisch niet uitvoerbaar. De Divisie Havenmeester Rotterdam (DHMR) zorgde ervoor dat het ruim met gepast beleid werd gevuld met havenwater (zie openingsfoto). Hierdoor koelde de lading snel af, met als gevolg dat er steeds minder stoom, waterstof en andere gevaarlijke stoffen vrijkwamen.
